COMMUNE DE CASTILLON DU GARD

RAPPORT DE PHASE 1

ZONAGE DU RISQUE INONDATION PAR RUISSELLEMENT URBAIN ET INTEGRATION DANS LES DOCUMENTS D'URBANISME

Janvier 2012

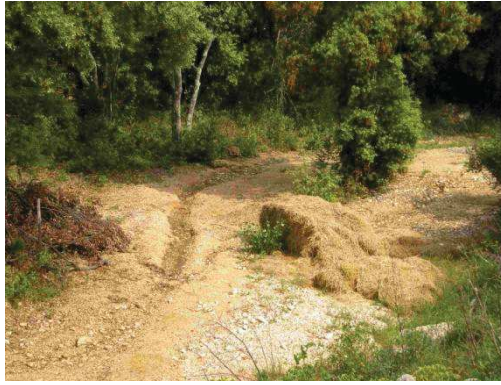
Figure 1 : thalweg est dit de « la garrigue » (à l'amont de la rue de la garrigue »)

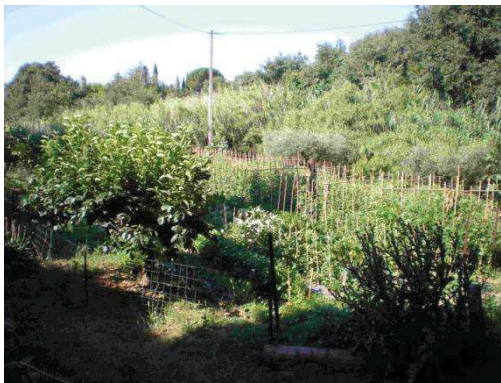
Figure 2 : thalweg de la fontaine à la hauteur du lavoir

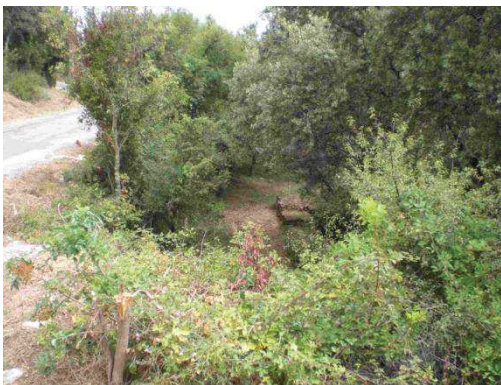
Figure 3 : thalweg dit « des oliviers » (à l'est de la rue des oliviers)

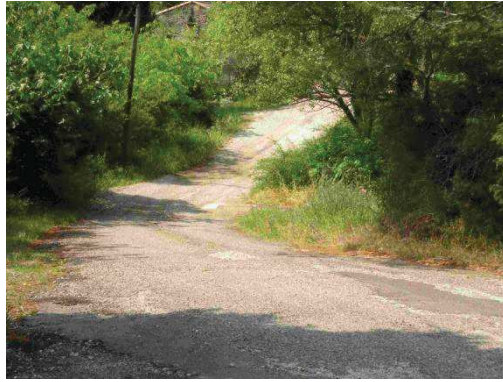
Figure 4 : axe d'écoulement affluent au thalweg dit du « Vallon de Cournet »

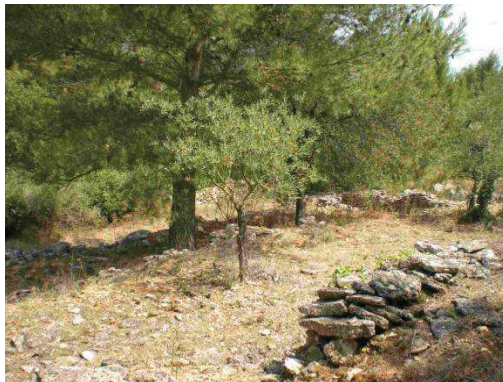
Figure 5 : axe d'écoulement de la carrière SNET vers le quartier de l'Estel

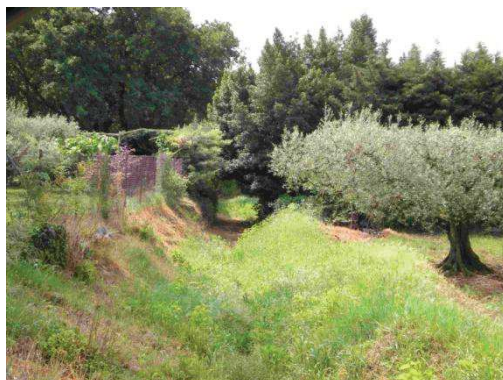
Figure 6 : Thalweg de la fontaine (après sa confluence avec celui de la garrigue). Passage dans l'ancienne draille « naturelle »

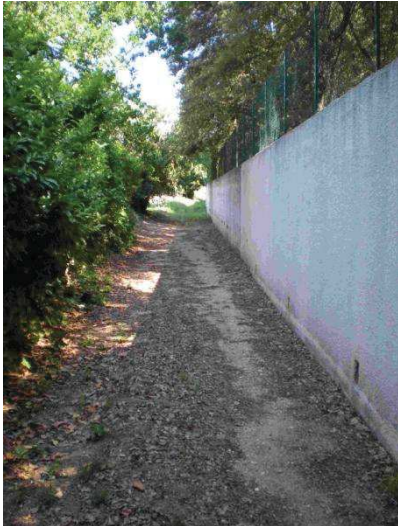
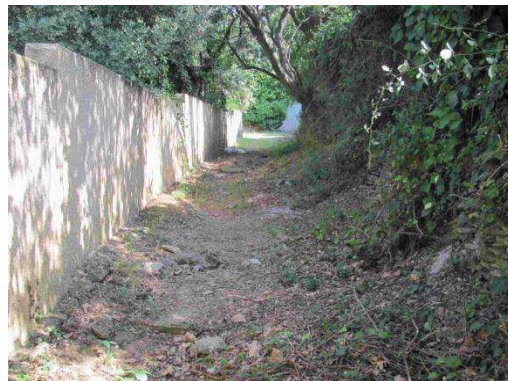
Figure 7 : Thalweg de la fontaine en aval, entre les habitations. Draille et ancien chemin de Castillon

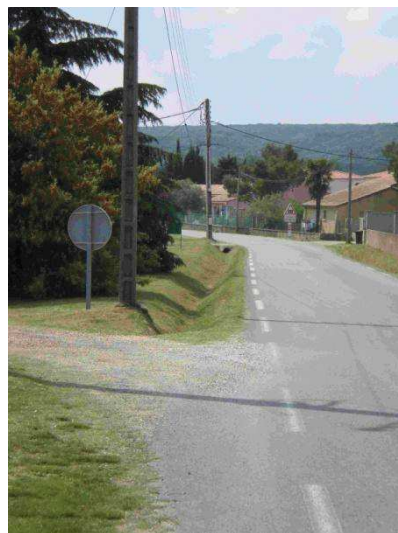
Figure 8 : fossé RD 228

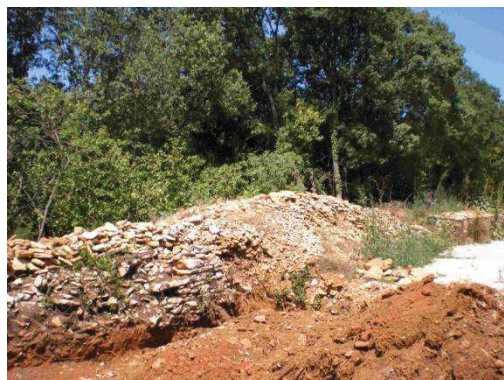
Figure 9 : écoulement des eaux le long du mur en lauze. Quartier de l'Estel

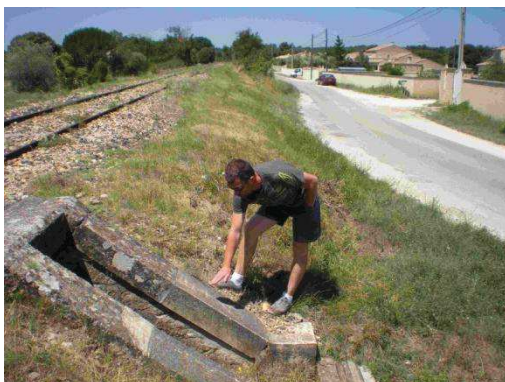
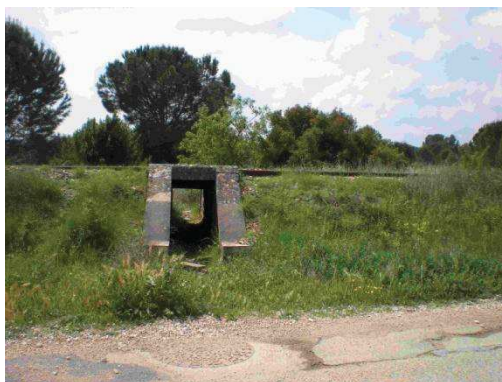
Figure 10 : Ouvrages hydrauliques anciens sous la voie ferrée à l'ouest de la RD 228 (et hauteur d'eau en 2002) et à l'est

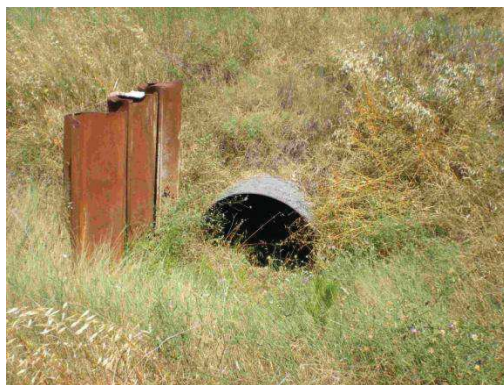
Figure 11 : Fonçage à l'ouest de la RD 228

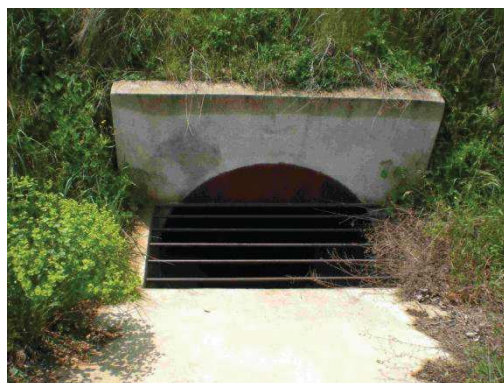
Figure 12 : fonçage à l'est de la RD 228

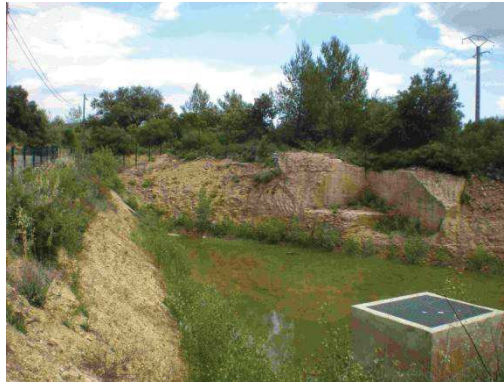
Figure 13 : bassin de rétention au sud de la carrière SNET (récupération du pluvial du vallon de Cournet)

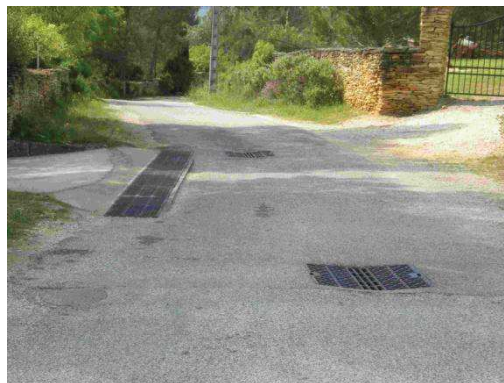
Figure 14 : réseau d'assainissement partie ouest

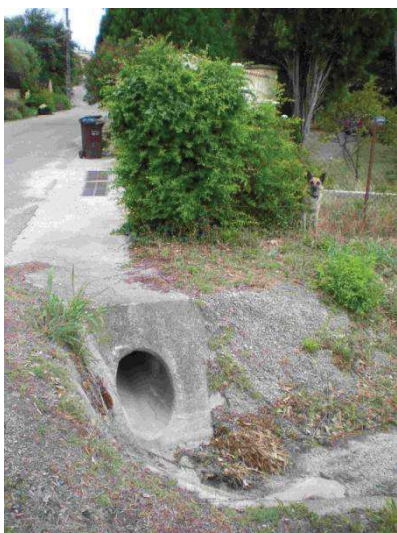
Figure 15 : réseau enterré devant le portail avant évacuation vers la draille

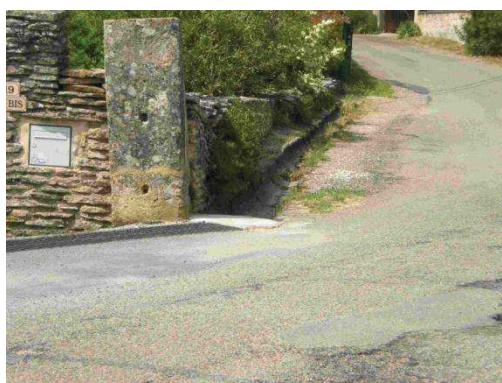
Figure 16 : réseau ouvert rue de la bérette ouest, près de la rue des cigales

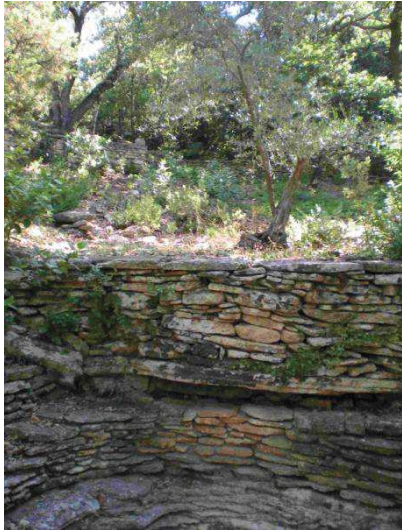
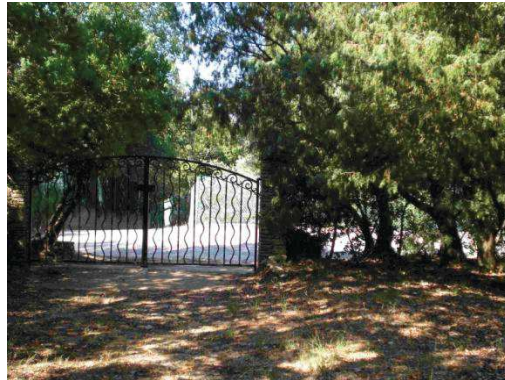
Figure 17 : bonne prise en compte des écoulements, mur en lauze et portail ouvert

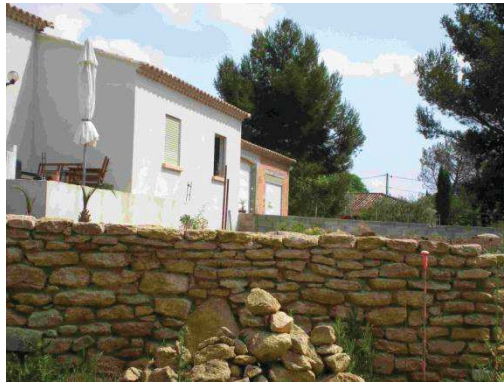
Le chemin de la bérette (est et ouest) et le chemin de la cigale sont orientés est / ouest et sont, de ce fait, situés perpendiculairement au sens d'écoulement (nord / sud). La plupart des propriétés sont clôturées par des murs ou murets. Selon leurs modes de construction, il peut y avoir obstacle à l'écoulement. Certains sont en lauzes non cimentées et permettent à l'eau de traverser sans dégâts, d'autres bloquent les écoulements, au risque de s'effondrer sous la pression de l'eau.

Figure 18 : Mauvaise prise en compte des écoulements, mur en pierre cimenté

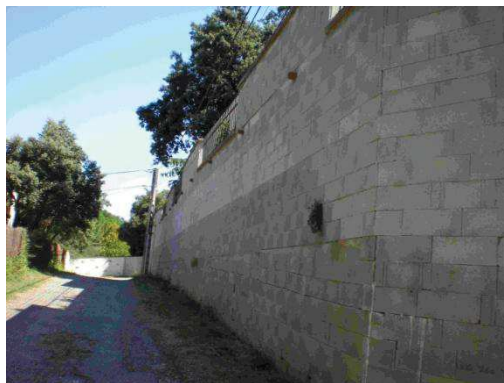
Figure 19 : Mauvaise prise en compte des écoulements, mur en parpaing

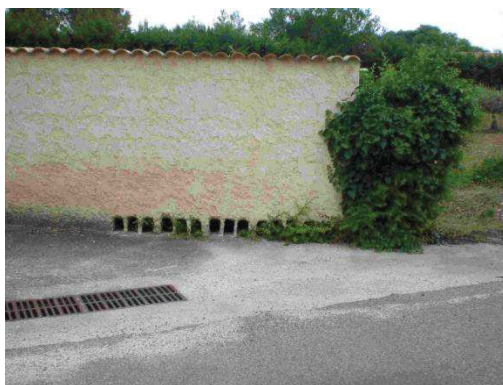
Figure 20 : trous percés en bas du mur après les inondations de 2002. Amélioration de la transparence hydraulique a posteriori

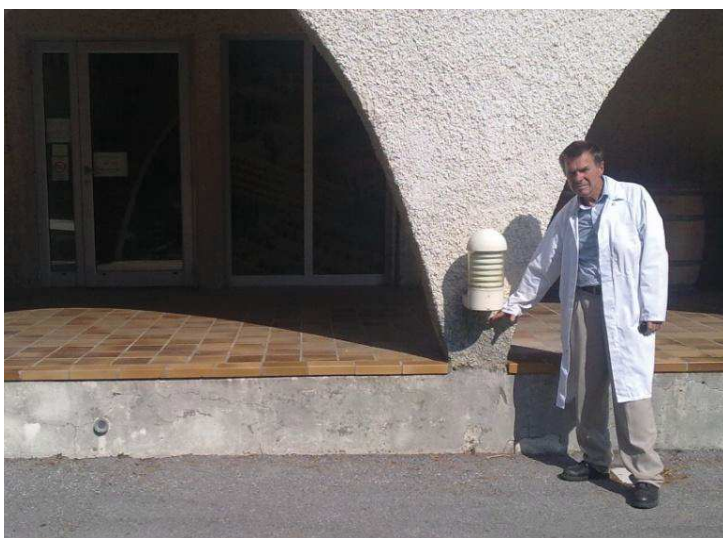
La hauteur d'eau a atteint environ 70 cm. Le bâtiment hors sol a été très peu touché du fait de son seuil élevé (40 cm minimum) et de la résistance des portes vitrées (parallèles aux écoulements) qui n'ont pas cédées, n'entraînant donc pas de forts écoulements dans le bâtiment.

Figure 21 : hauteur relevée en 2002

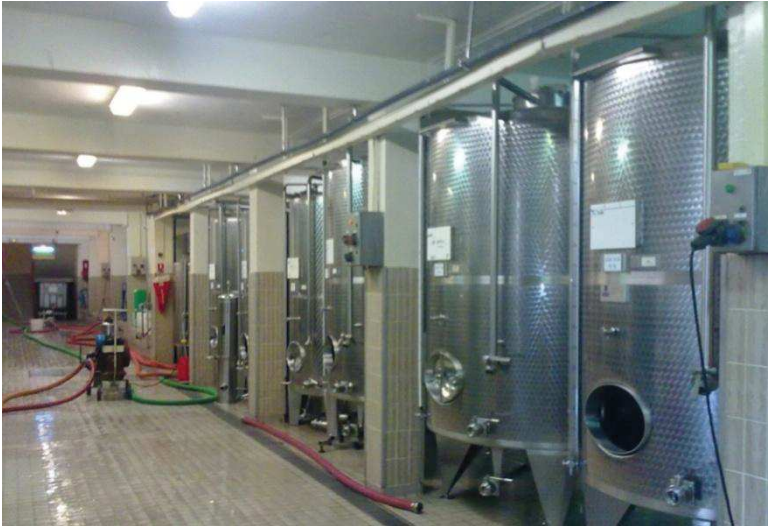
La partie cave enterrée a quant à elle été totalement noyée, l'eau s'étant engouffrée par les voies d'aération et la rampe d'accès. Les dommages ont été importants. Une partie du stock a pu être sauvé du fait de l'étanchéité des installations.

Figure 22 : la cave a été complètement noyée en 2002

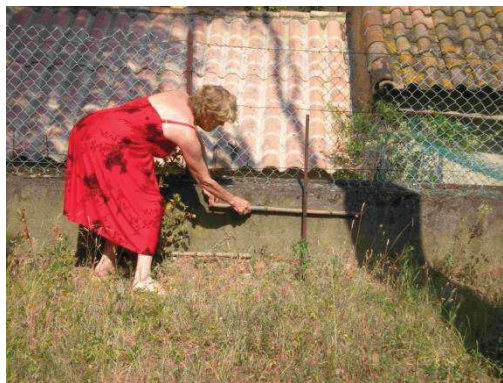
Dans cette zone, les propriétés sont pour la plupart des parcelles installées sur des anciennes terrasses. L'écoulement des eaux se fait alors « par marche d'escalier » ou sous forme de cascade. Les limites des terrasses étaient à l'origine en lauze et laissaient passer l'eau sans endommagement majeur des murets. Aujourd'hui, de plus en plus de propriétaires ont rigidifié leur muret de limite de parcelle par des murets en parpaings. En cas de fortes pluies, une rétention d'eau se fait alors derrière ces murets qui risquent de s'effondrer dans la parcelle aval.

Figure 23 : muret opaque en bordure de terrasse. Hauteur d'eau relevée en 2002

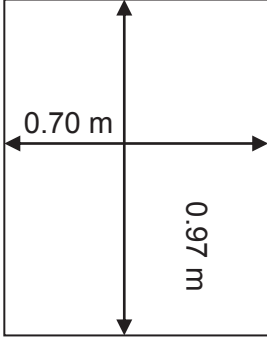
Description : Ouvrage rectangulaire à une seule travée traversant la voie ferrée		
Localisation : Sous la voie ferrée, à 160 m du passage à niveau, à l'ouest de la RD 228		
Caractéristiques de l'ouvrage		
Matériaux	Pierre	forme : Rectangulaire
Dimensions ouvrage :	L : 10 ml l = 70 cm Hmin = 97 cm S = 0.7 m ²

Capacité en section libre : 1,2 m ³ /s		
Usage actuel : Evacuation des eaux pluviales		
Etat apparent : Bon		
Dommages éventuels en cas d'obstruction : Surinondation à l'amont dans le quartier de l'Estel. Barrage à l'écoulement, manque de transparence hydraulique

Observations : pas d'exutoire canalisé à l'aval. Les eaux évacuées par cet ouvrage se dispersent et s'infiltrent dans le terrain à l'aval de la voie ferrée. La hauteur réelle de l'ouvrage est de 1,15 m aux extrémités; mais un rétrécissement dans l'ouvrage ramène cette hauteur à 97 cm.

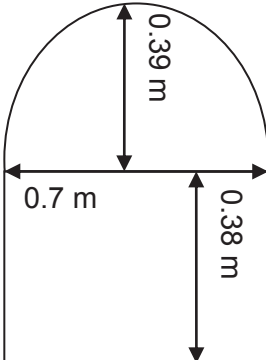
Matériaux	Pierre	forme :	Voûte semi sphérique
Dimensions ouvrage :	L : 10 ml l = 70 cm H = 77 cm dont 38 jusqu'à la semi voûte S = 0.75 m ²

Dommages éventuels en cas d'obstruction : Surinondation à l'amont de la voie ferrée. Barrage à l'écoulement. Désordres sur la voie ferrée dus au stockage des eaux et évacuation à travers le ballast
